# 1983年7月梅雨前線による島根豪雨災害現地調査報告

1983年7月梅雨前線による島根豪雨  
災 害 現 地 調 査 報 告

昭和59年8月

国立防災科学技術センター

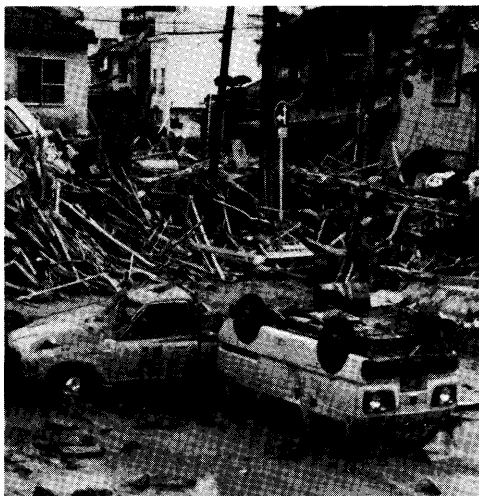
写真 11 三隅町役場近くの被災状況（島根県広報課提供，昭和58年7月25日撮影）

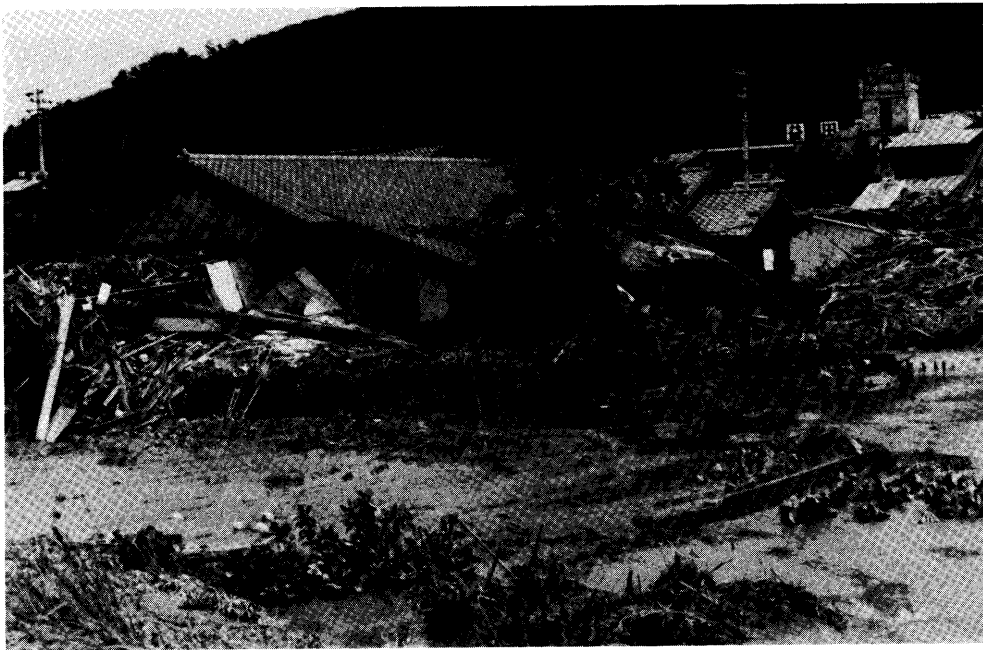
写真 14 益田市染羽町付近の被災状況  
(島根県広報課提供, 昭和58年7月25日撮影)

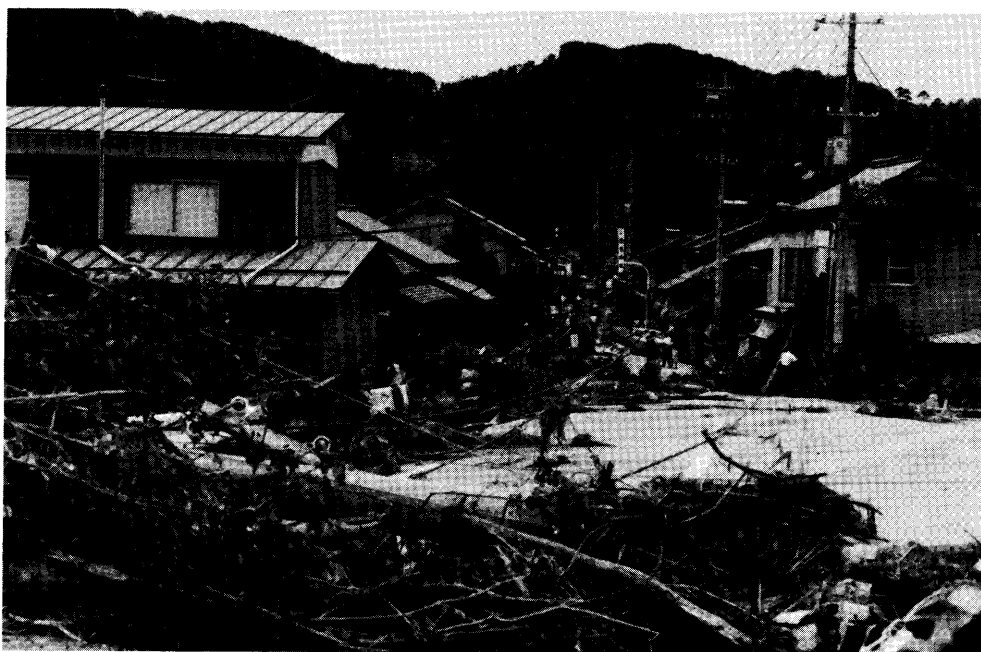
写真 15 益田市七尾町付近の被災状況  
(島根県広報課提供, 昭和58年7月25日撮影)
